平成 27 年 6 月 27 日

原燃輸送株式会社

低レベル放射性廃棄物輸送容器(空コンテナ)の不具合について

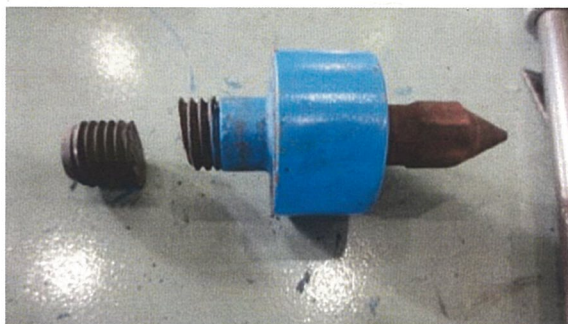
折損状況写真①

1.折損ボルト(平成27年2月16日確認)

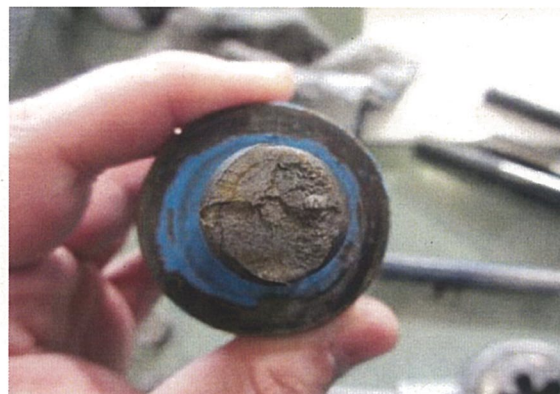
折損状況写真②

折損ボルトの破断面。

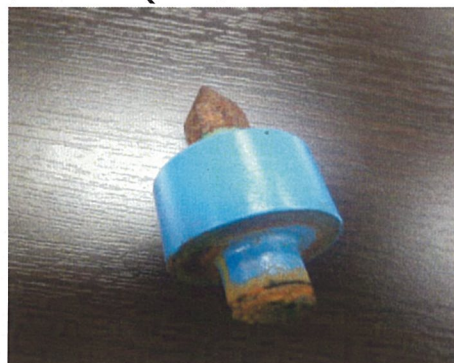
折損状況写真③

2.折損ボルト(平成27年6月25日確認)

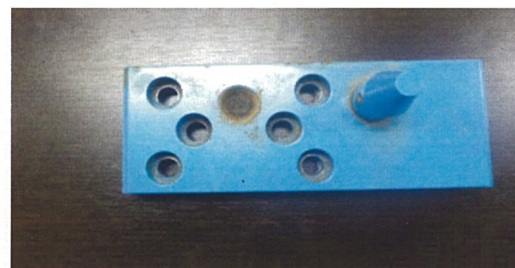
折損状況写真④

ボルト取付け部に、折損したボルトの先端が残っている状況。
