低レベル放射性廃棄物輸送容器蓋固定用ボルト折損事象の  
原因究明および再発防止対策について

平成 27 年 8 月 19 日

原燃輸送株式会社

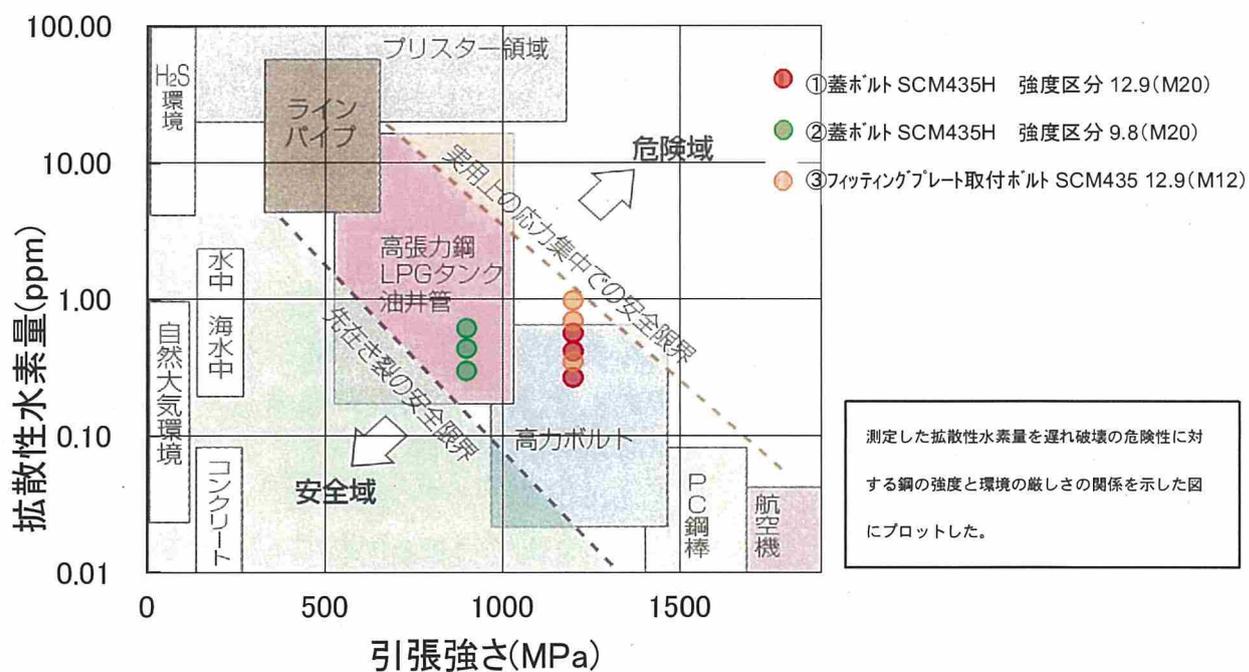
図 6. 3. 1 拡散性水素量

また、測定した拡散性水素量を遅れ破壊の危険性に対する鋼の強度と環境の厳しさの関係を示した図にプロット (図 6.3.1 参照) すると、蓋ボルト (強度区分 9.8) は、安全域に近く、遅れ破壊に対する安全性が高くなったことを確認した。

6. 3項において、保管中の同タイプの輸送容器の蓋ボルトにより、遅れ破壊の原因となる拡散性水素の量を確認した結果、蓋ボルト（強度区分 12.9）は、危険域に近いことを確認した。

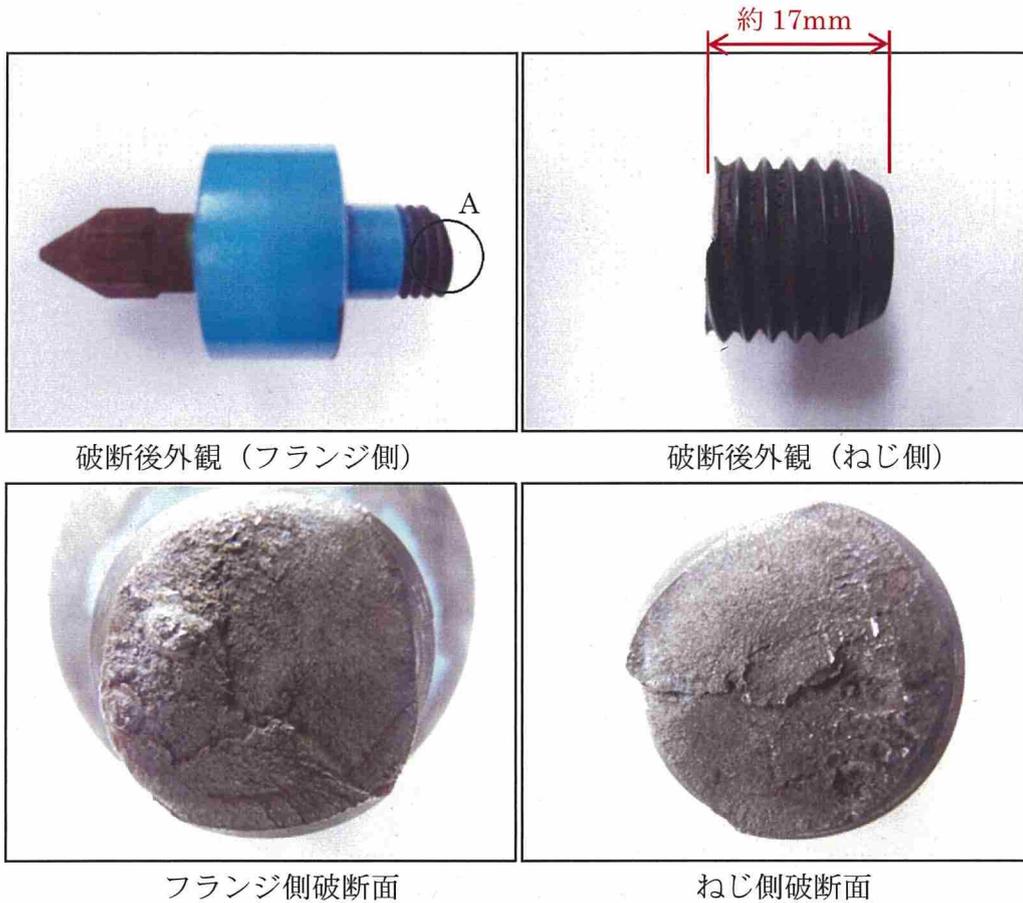
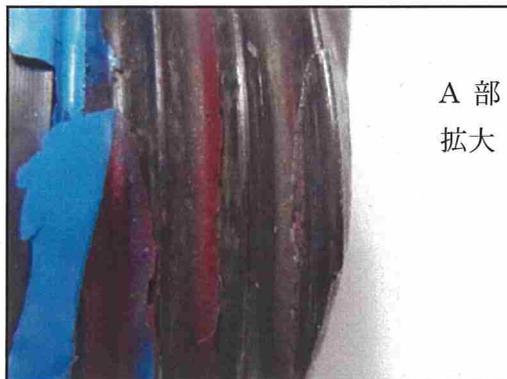
写真 21892-1 容器 No. 21892 の折損ボルトの破断状況

写真 21892-1 に容器 No. 21892 の折損ボルトの破断状態の外観写真を示す。破断は、ねじ先端より約 17mm の位置で発生している。

また、破断面から 1 山フランジ側に亀裂が認められる。

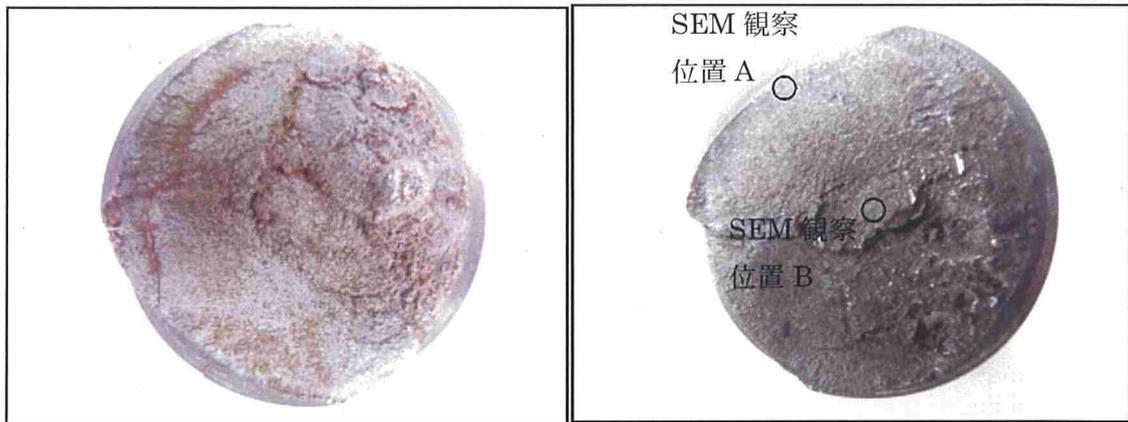
写真 21892-2 破断面のマクロ写真 (容器 No. 21892 の折損ボルト)

脆性破面部と延性破面部が認められる。

容器 No. 21892 の折損ボルトの破断面からは、脆性破面部と延性破面部が認められる。

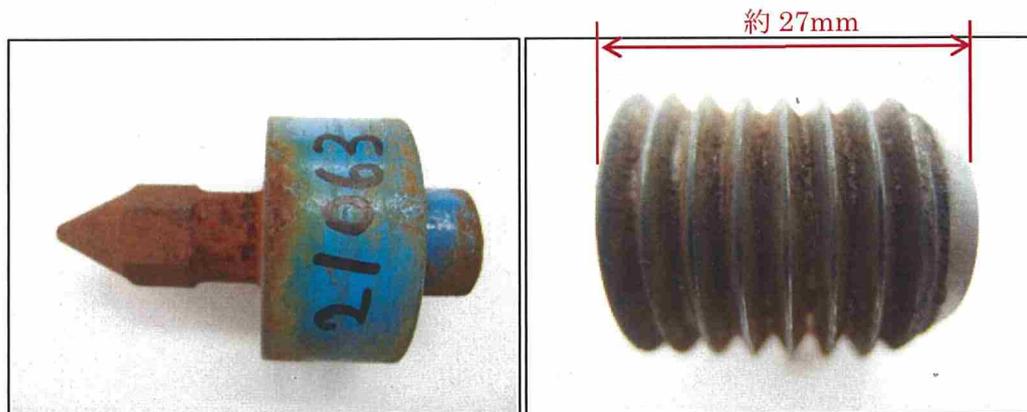
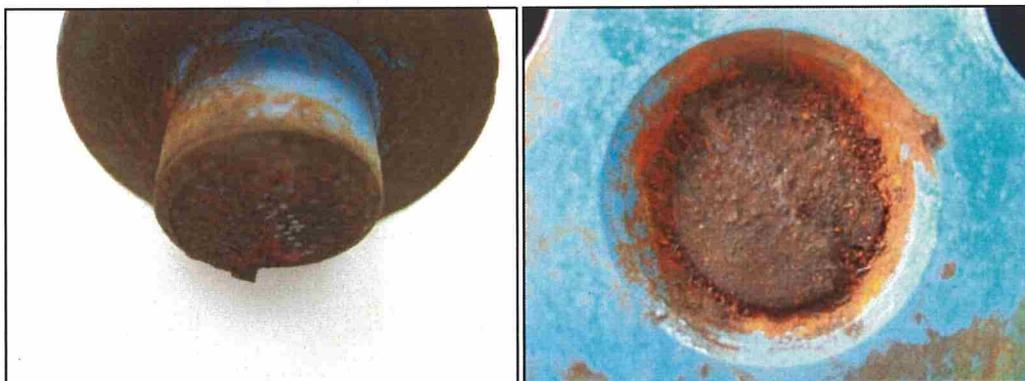
写真 21063-1 容器 No. 21063 の折損ボルトの破断状況

写真 21063-1 に容器 No. 21063 の折損ボルトの破断状態の外観写真を示す。破断は、ねじ先端より約 27mm（不完全ねじ部）の位置で発生している。

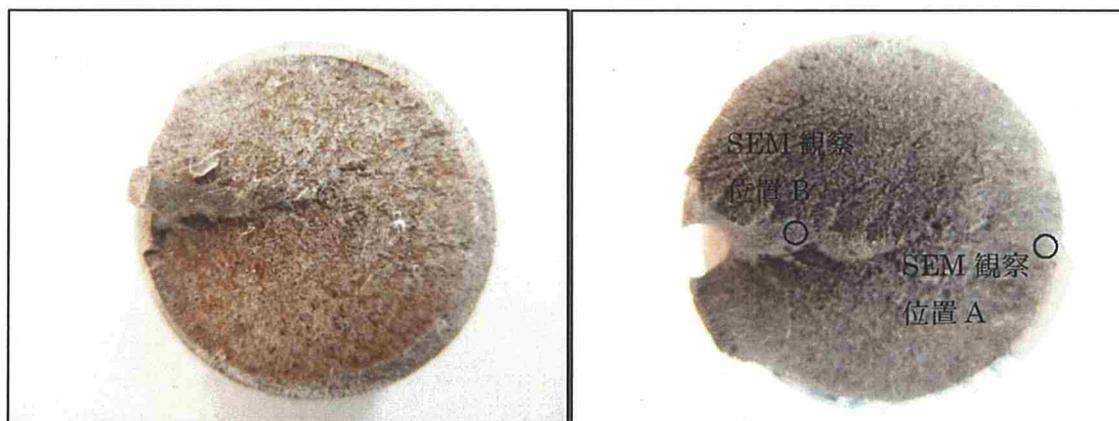
写真 21063-2 破断面のマクロ写真 (容器 No. 21063 の折損ボルト)

腐食が激しく、破断面を観察することは難しい。

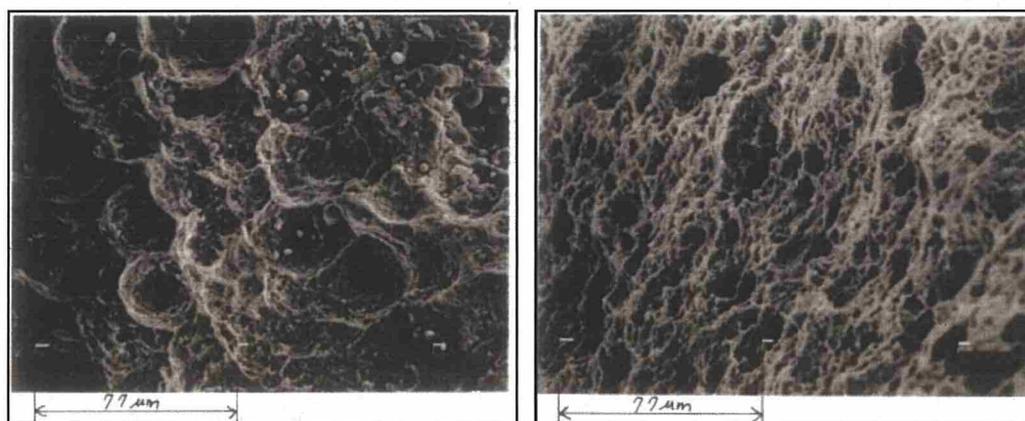
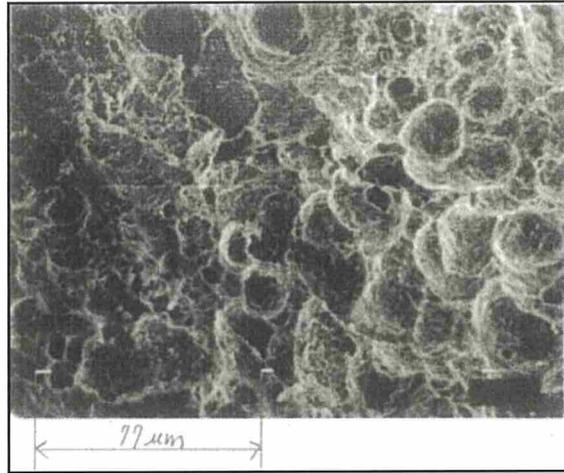
写真 21063-4 SEM 観察位置 A (容器 No. 21063 の折損ボルト) (再観察)

A では、粒界破壊らしきもの (不明確) が見られる。B では延性破壊のディンプルが確認できる。さらに詳細に確認するため再撮影を行った。再撮影写真を写真 21063-4 に示す

浸食が激しく、明確な破面の観察には至らなかった。

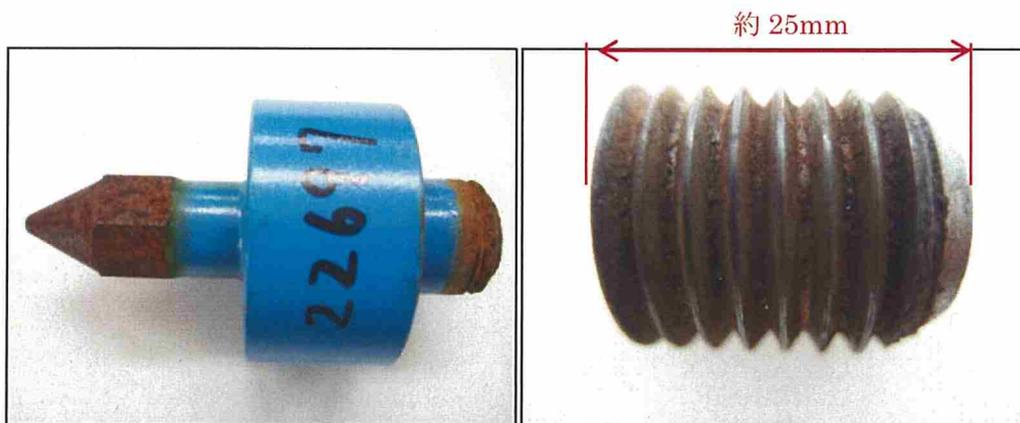
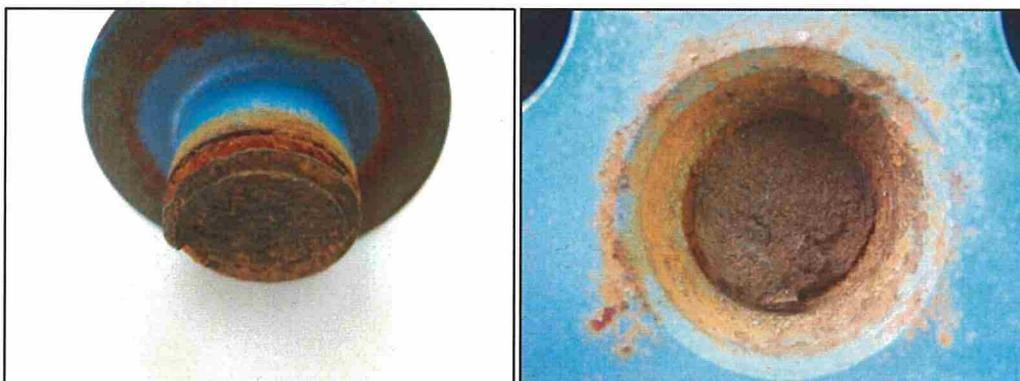
写真 22697-1 容器 No. 22697 の折損ボルトの破断状況

写真 22697-1 に容器 No. 22697 の折損ボルトの破断状態の外観写真を示す。  
破断は、ねじ先端より約 25mm の位置で発生している。

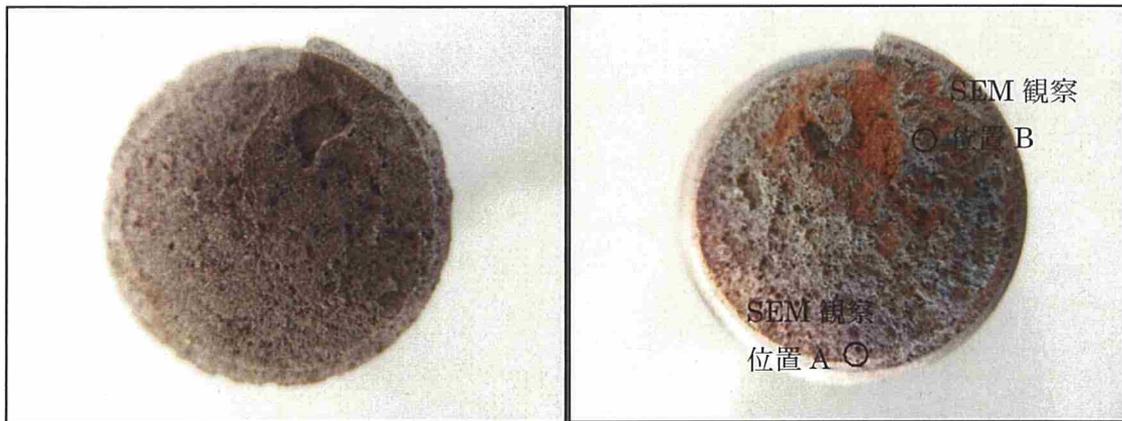
写真 22697-2 破断面のマクロ写真 (容器 No. 22697 の折損ボルト)

腐食が激しく、破断面を観察することは難しい。

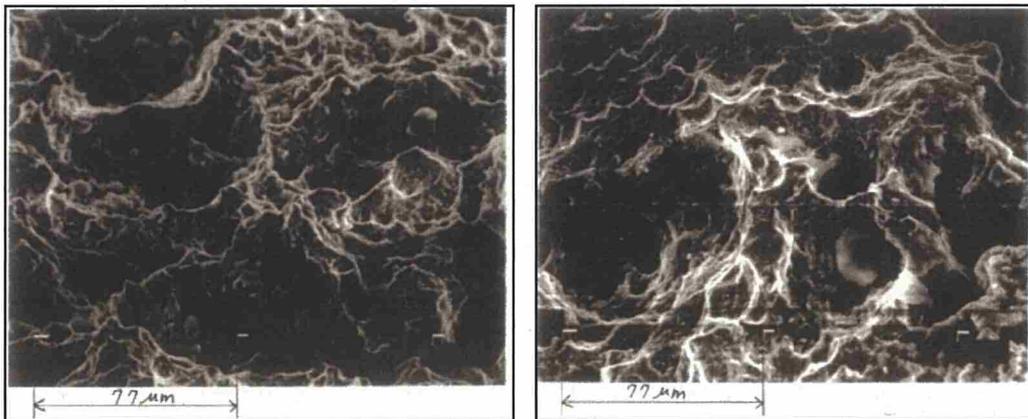
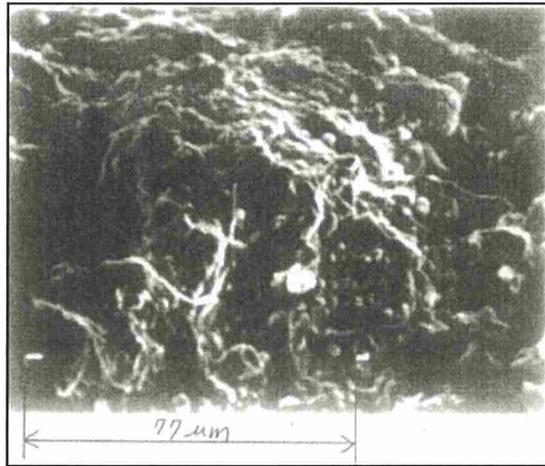
写真 22697-4 SEM 観察位置 A (容器 No. 22697 の折損ボルト) (再観察)

腐食で破断面が浸食されており、特徴的な破断面が確認できなため、さらに詳細に確認するため再観察を行った。再撮影写真を写真 22697-4 に示す

再観察においても、明確な破断面の観察には至らなかった。

容器 No. 22697 の折損ボルトの破断面は、腐食が進行しており明確な破断面の観察には至らなかった。

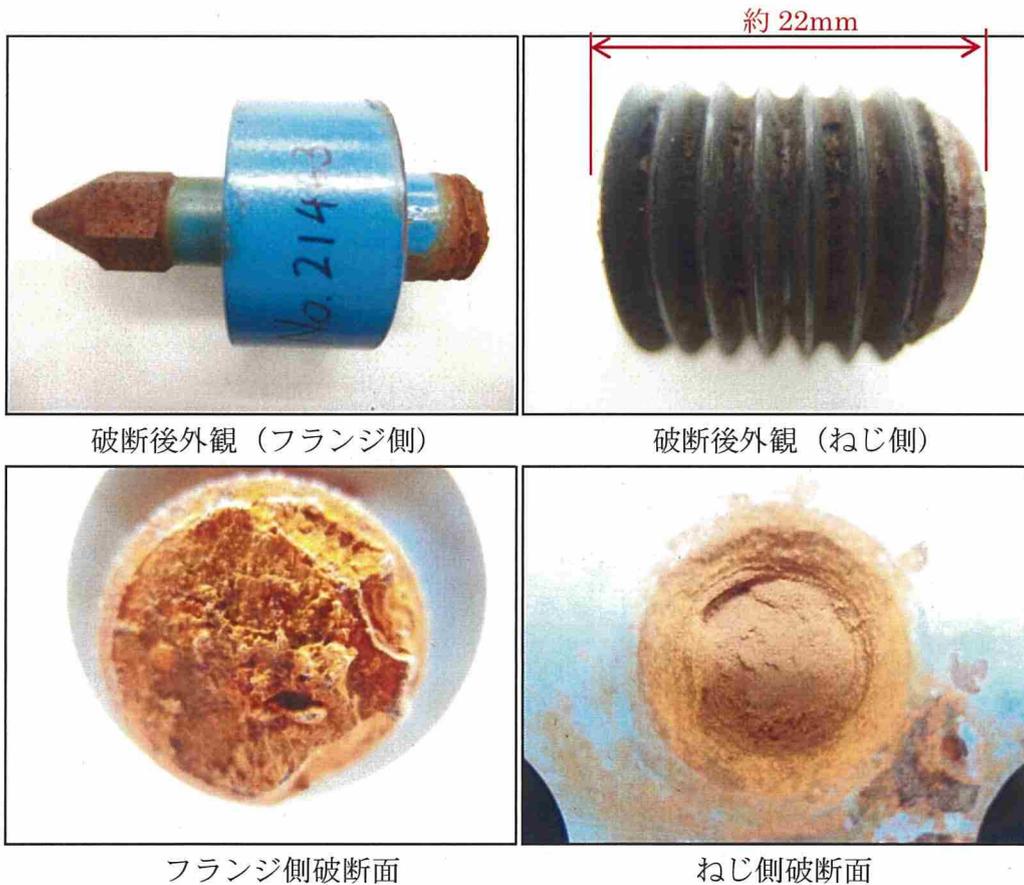
写真 21463-1 容器 No. 21463 の折損ボルトの破断状況

写真 21463-1 に容器 No. 21463 の折損ボルトの破断状態の外観写真を示す。  
破断は、ねじ先端より約 22mm の位置で発生している。

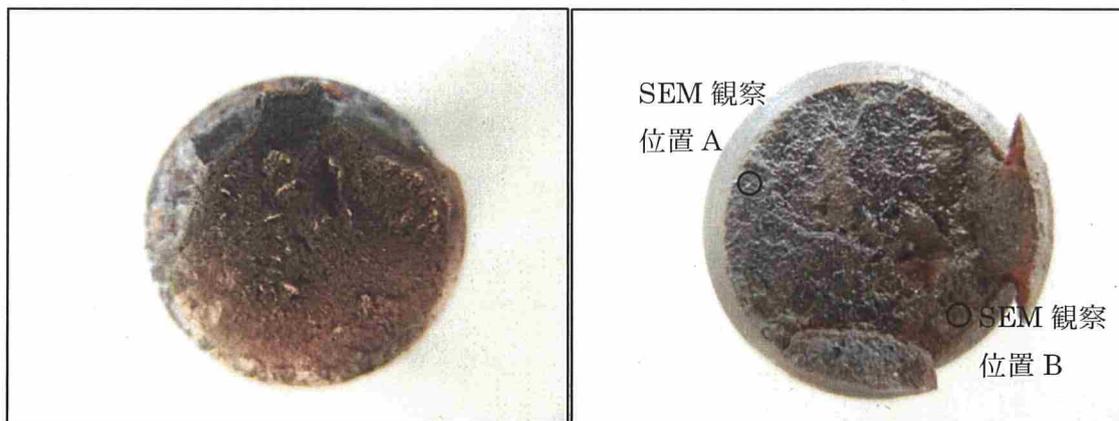
写真 21463-2 破断面のマクロ写真 (容器 No. 21463 の折損ボルト)

腐食が激しく、破断面を観察することは難しい。

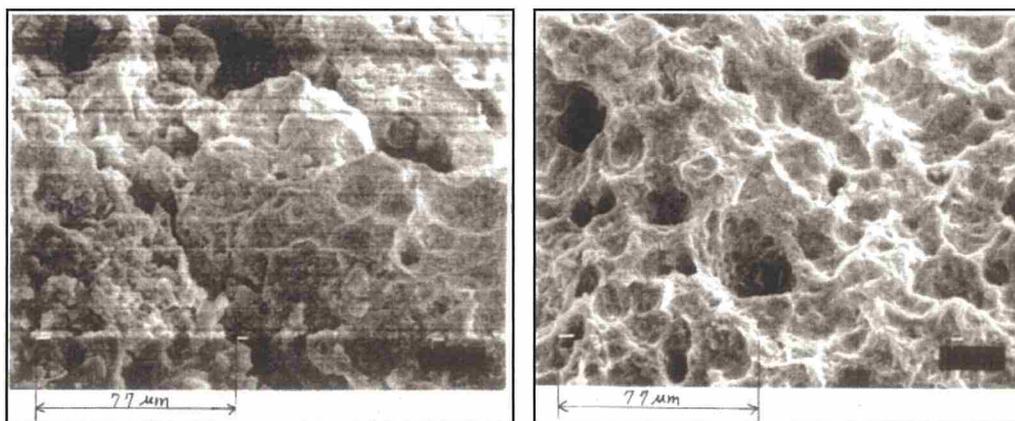
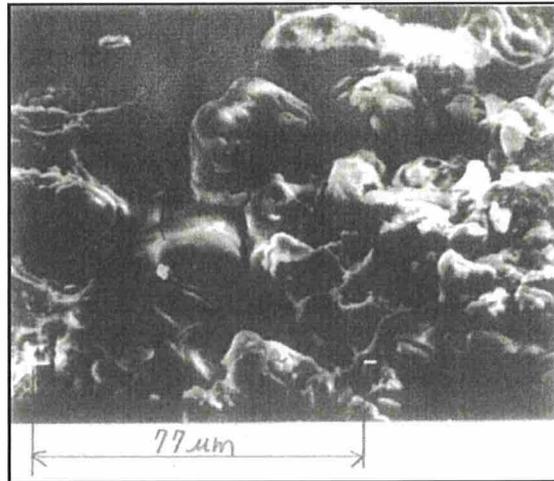
写真 21463-4 SEM 観察位置 A (容器 No. 21463 の折損ボルト) (再撮影)

腐食で破断面が浸食されており、特徴的な破断面が確認できなため、さらに詳細に確認するため再観察を行った。再撮影写真を写真 21463-4 に示す。

粒界破壊らしきものが見られるが、明確な破面の観察には至らなかった。

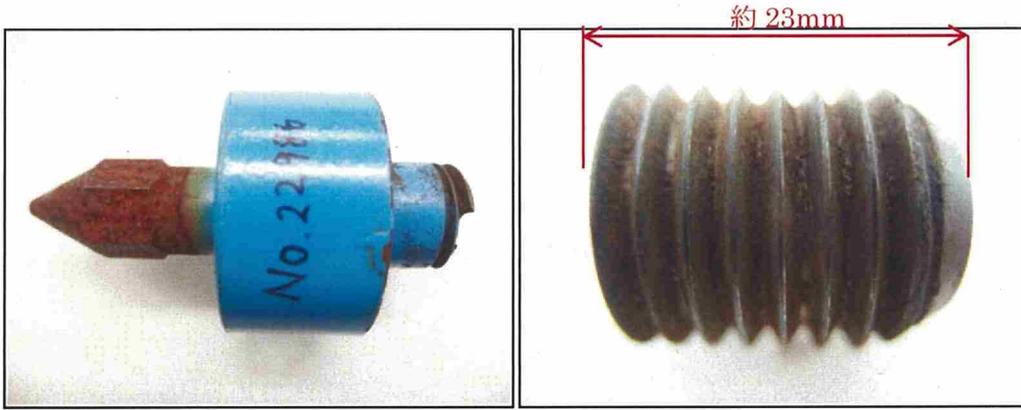
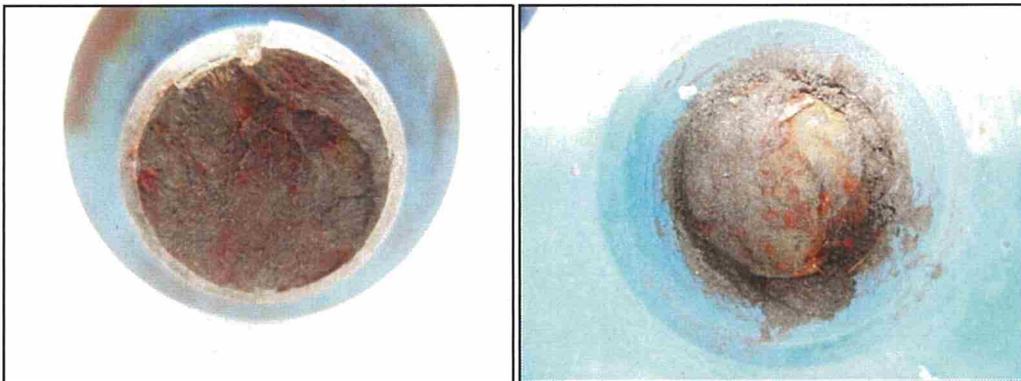
写真 22986-1 容器 No. 22986 の折損ボルトの破断状況

破断は、ねじ先端より約 23mm の位置で発生している。

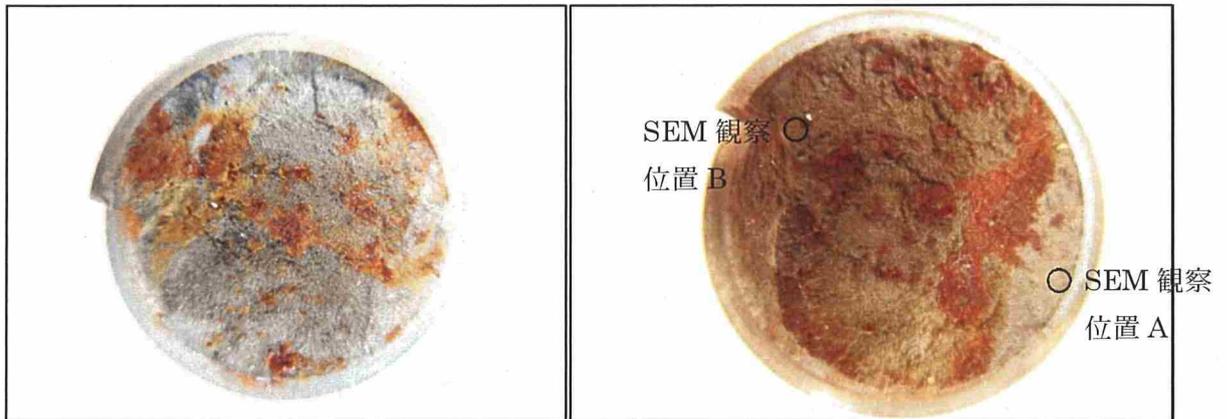
写真 22986-2 破断面のマクロ写真 (容器 No. 22986 の折損ボルト)

脆性破面部と延性破面部が認められる。

容器 No. 22986 の折損ボルトの破断面からは、脆性破面部と延性破面部が認められる。

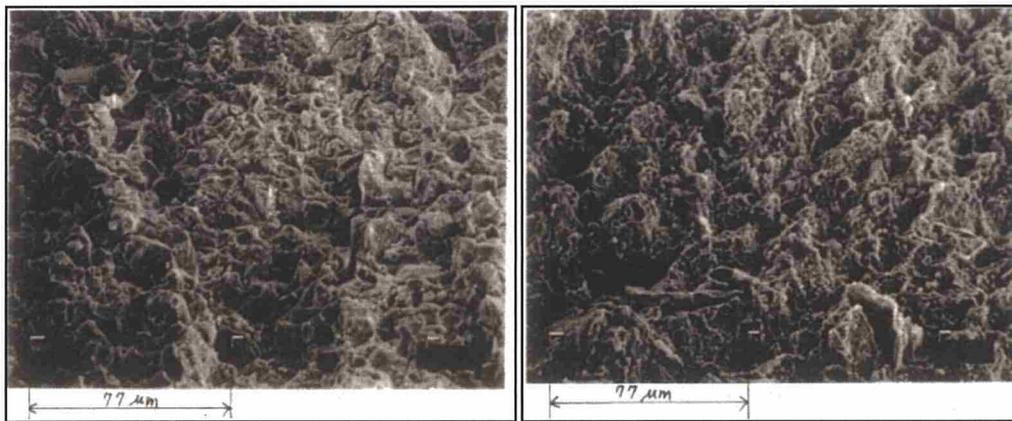
ねじ先端側試験片において、起点付近 A、最終破断付近 B を選択し SEM 観察を行った。A では、脆性破壊の粒界割れが確認でき、B では延性破壊のディンプルが確認できる。

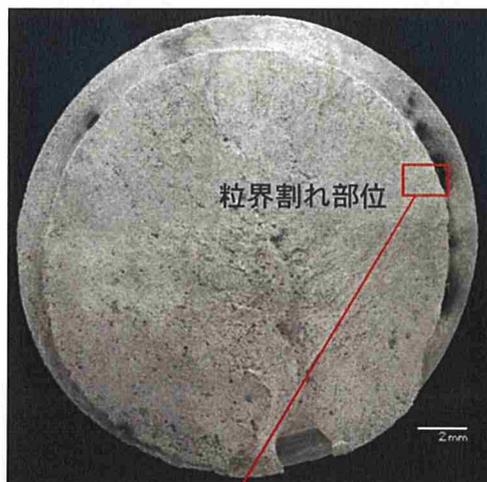
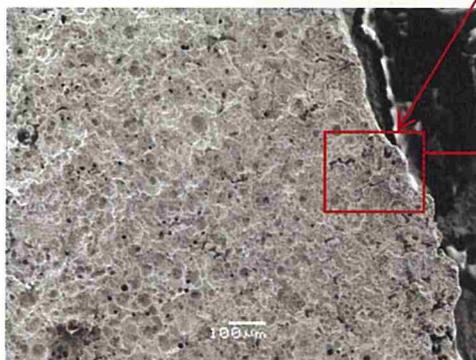
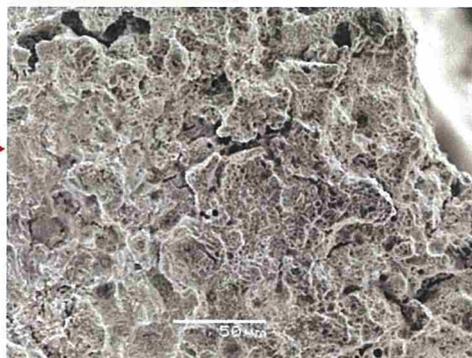
(1) 容器 No21063: 再撮影により、ねじ底表面には、一部粒界割れが認められた。

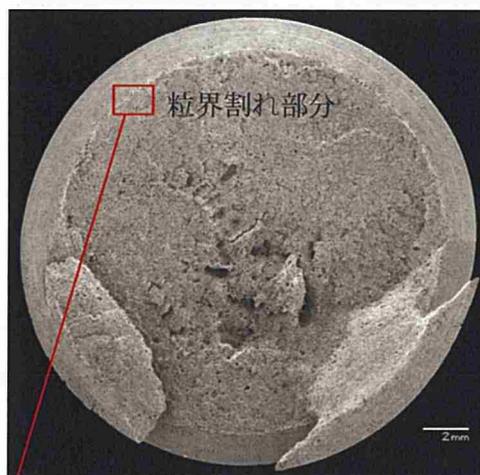
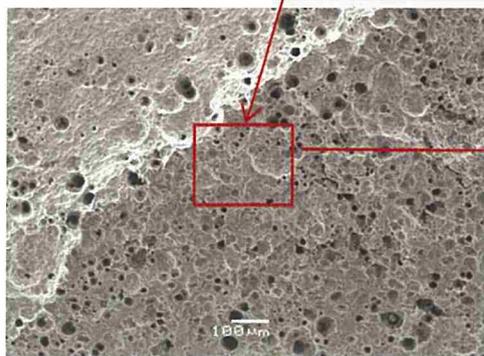
(3) 容器 No21463: 再撮影により、ねじ底表面には、一部粒界割れが認められた。

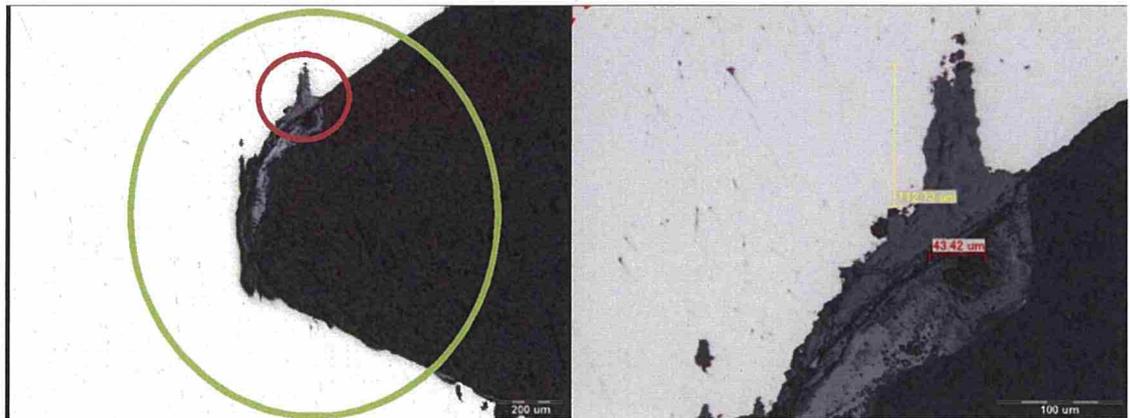
写真8 不完全ねじ谷部断面（A-1）（MT指示模様部付近）

MTで指示模様が出たのは、緑丸部辺りと思われる

その部分の断面を観察した結果、欠陥の深さ約 30～100  $\mu$ m 程度であった。

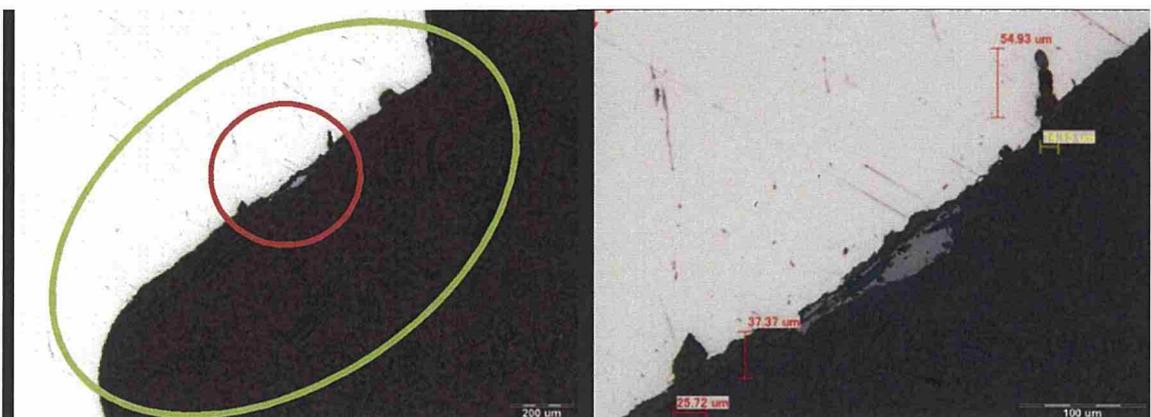
写真 12 不完全ねじ部断面 (A-2) (MT 指示模様部付近)

MT で指示模様が出たのは、緑丸部辺りと思われる

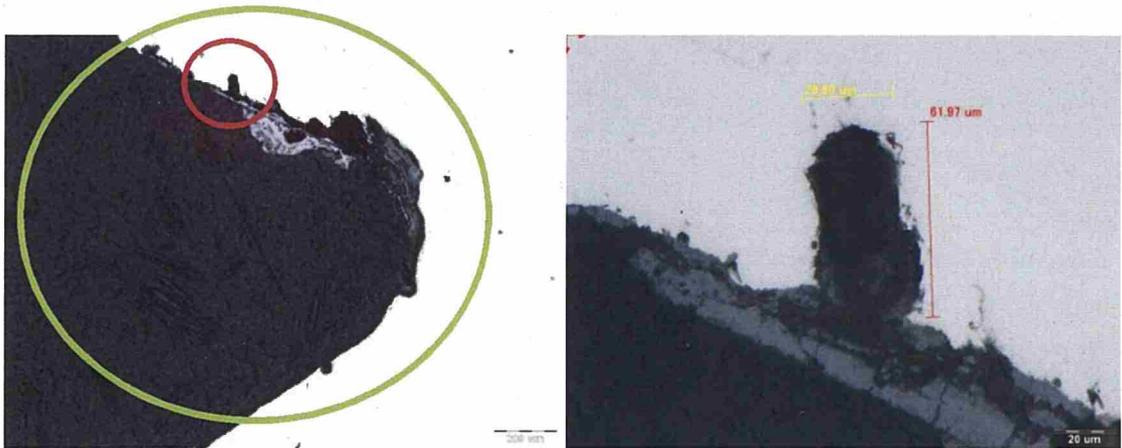
写真 14 不完全ねじ谷部断面 (A-3) (MT 指示模様部付近)

MT で指示模様が出たのは、緑丸部辺りと思われる

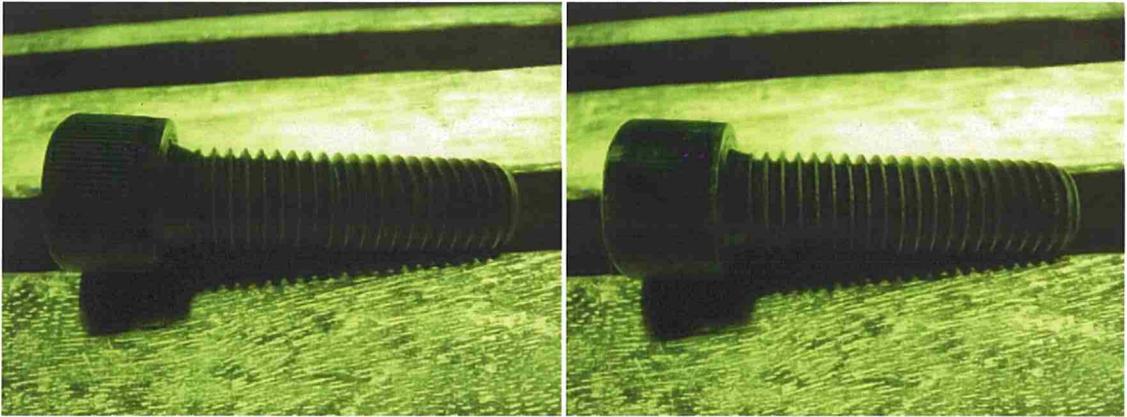
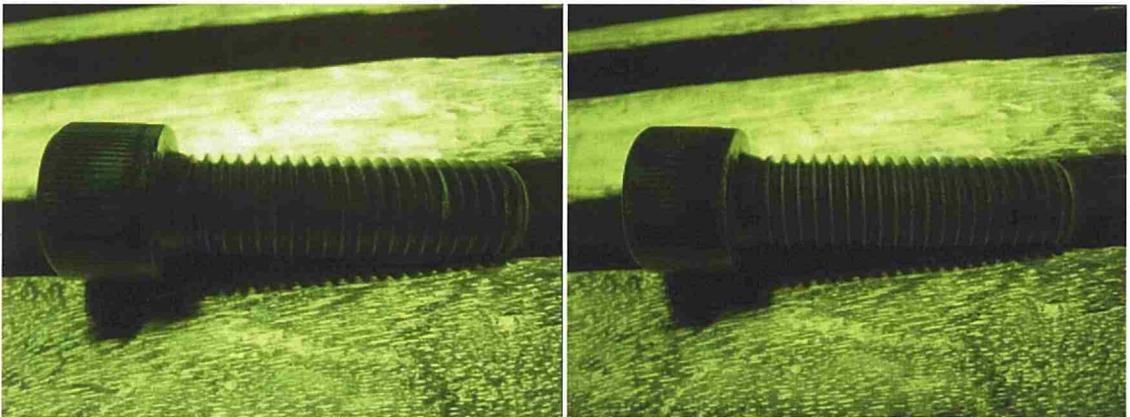
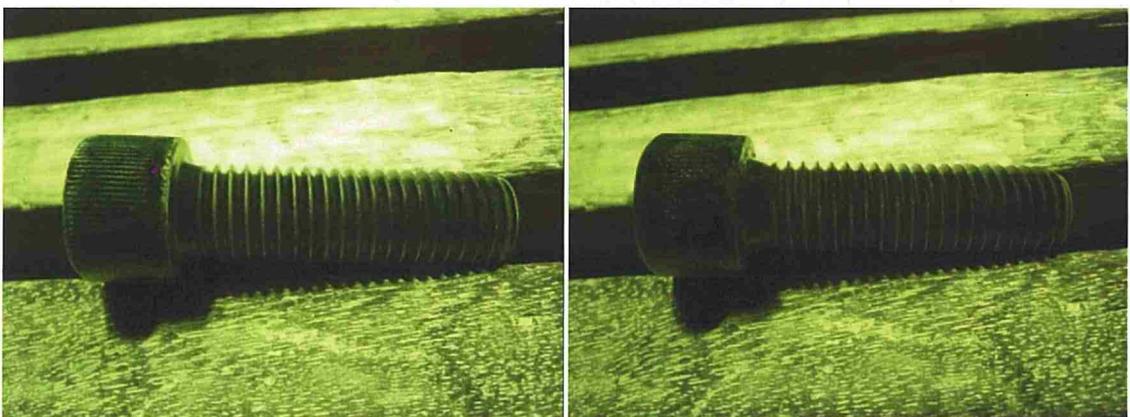
磁粉探傷試験の結果、いずれも指示模様は確認できなかった。

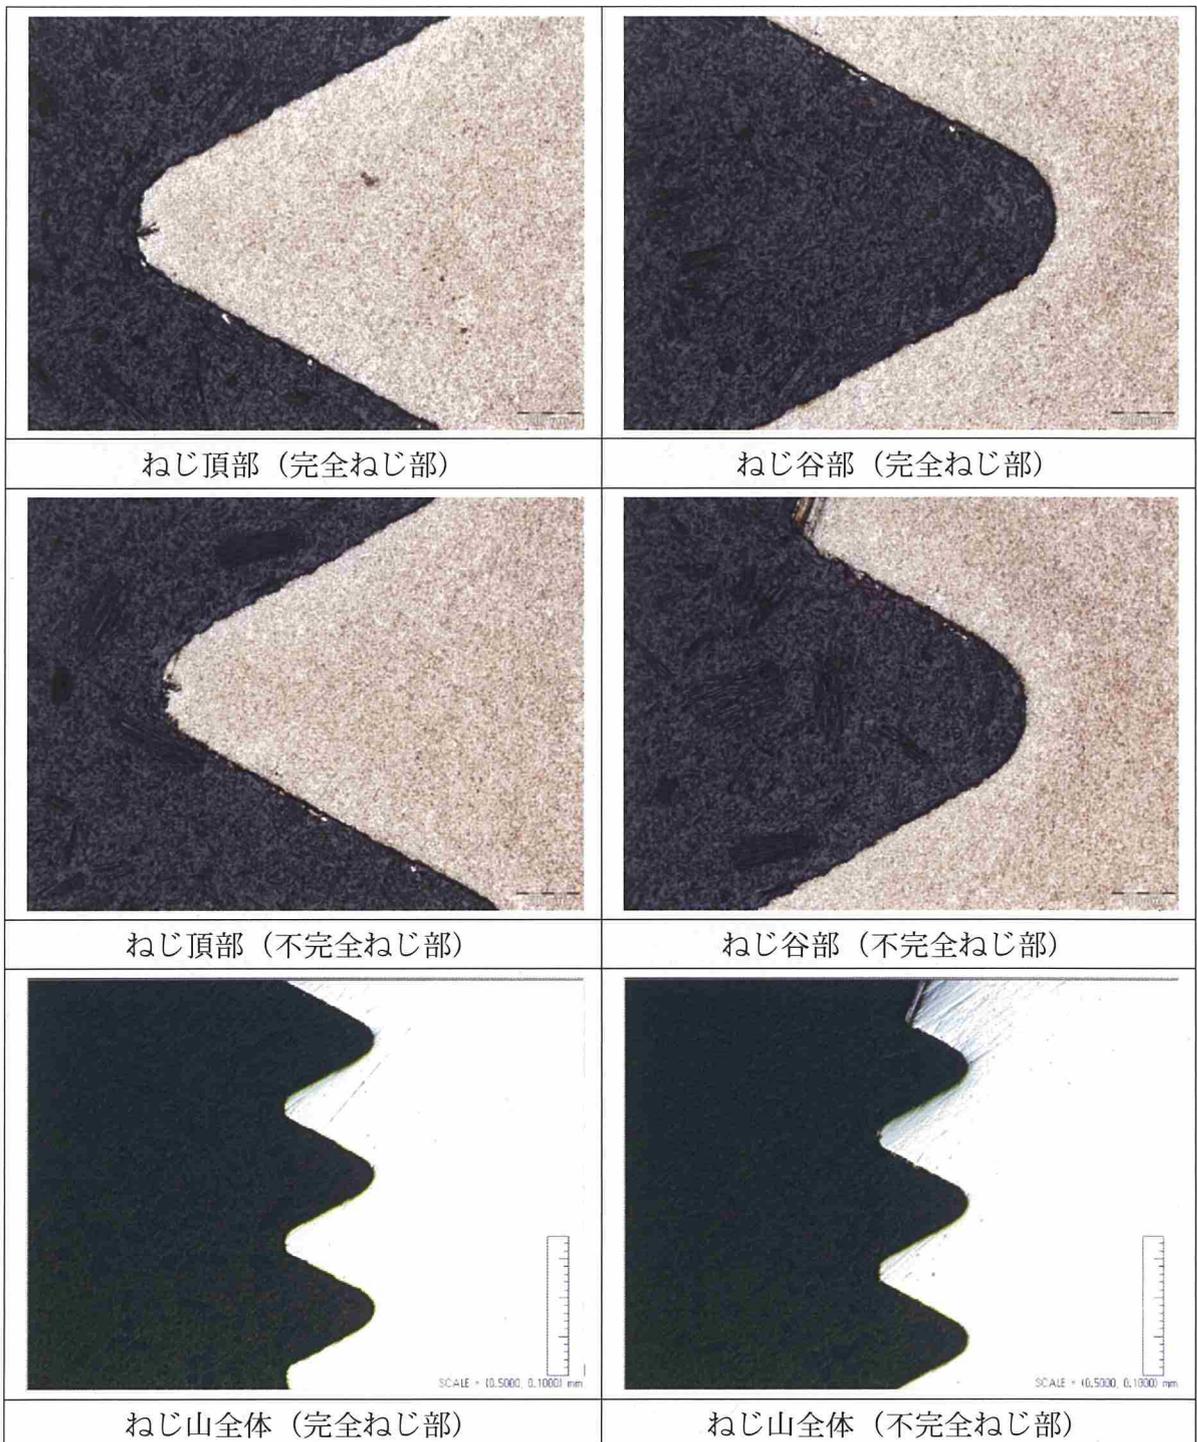
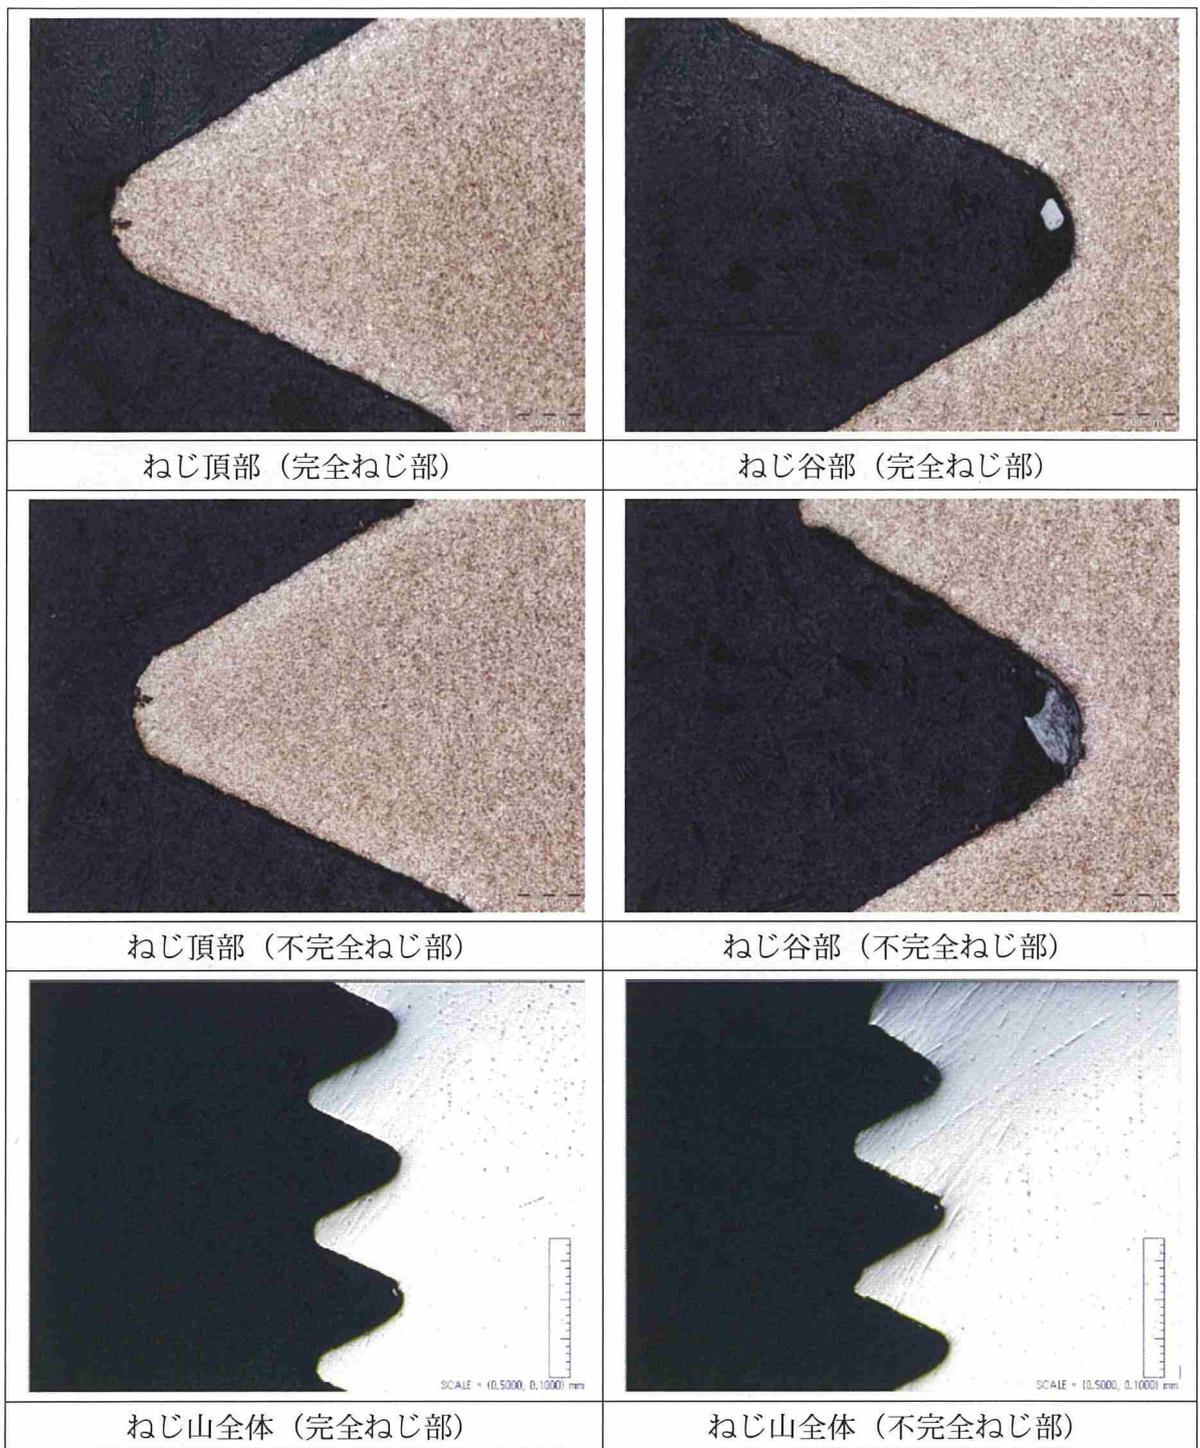
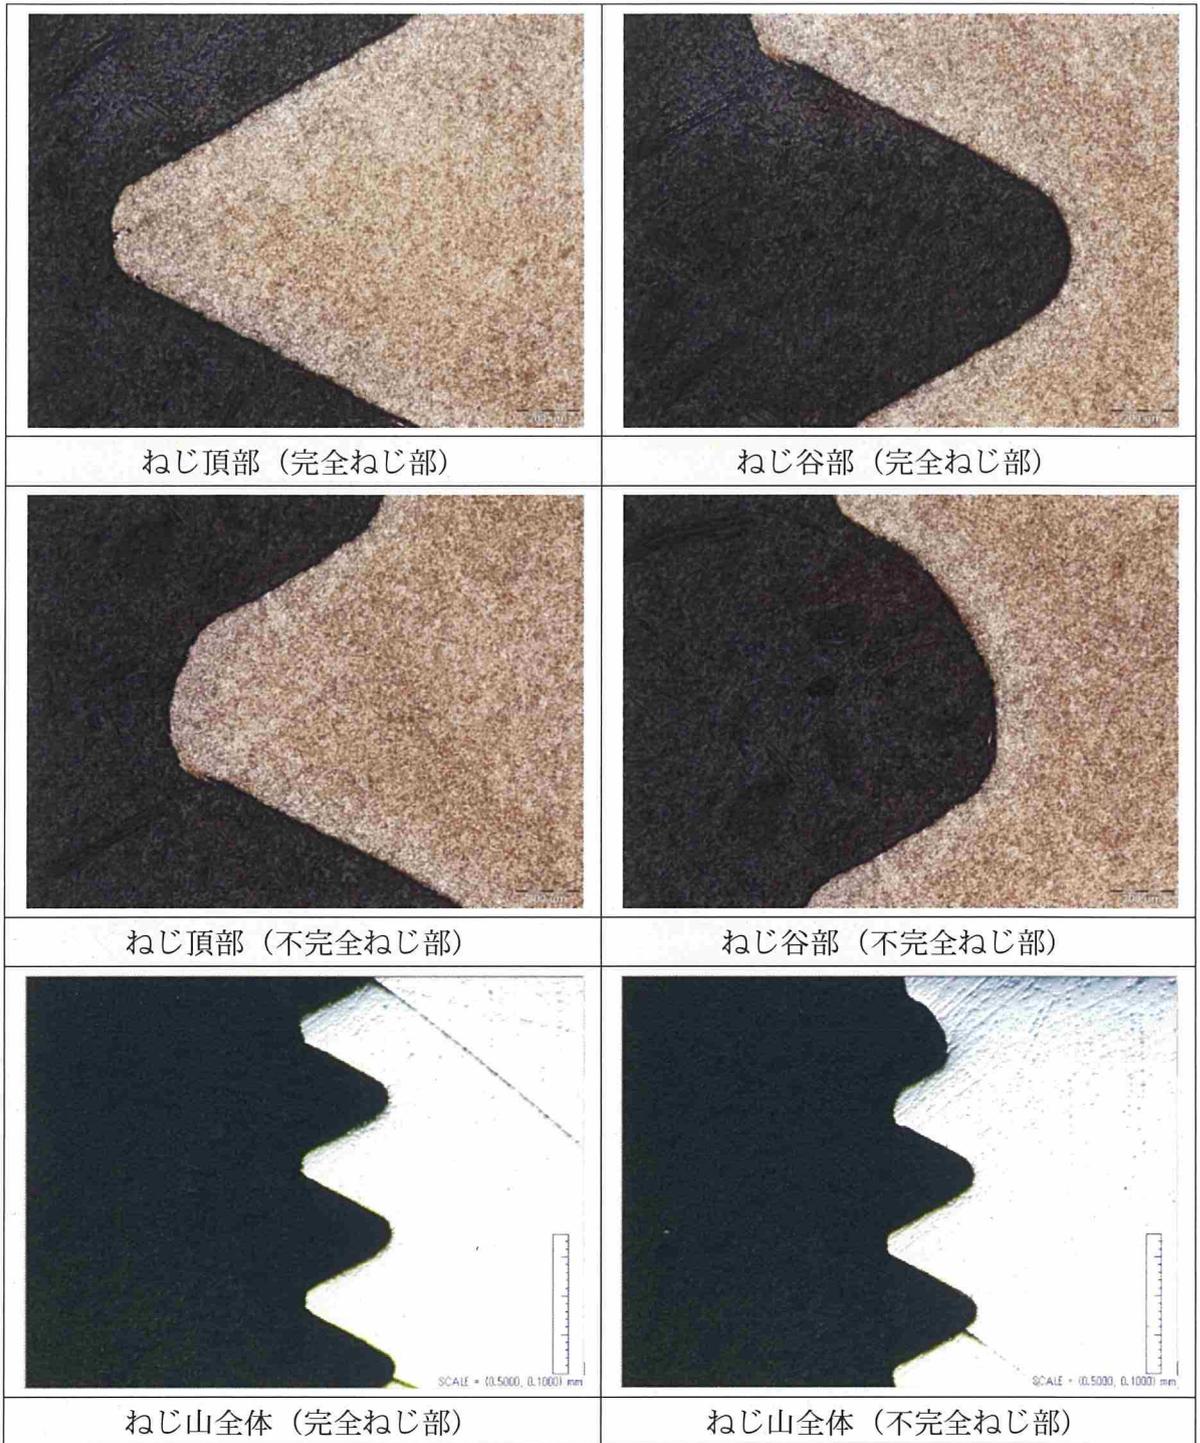
非破壊検査（磁粉探傷試験）において指示模様は認められず、断面を観察した結果、蓋ボルトで認められたような腐食による欠陥は確認されなかった。

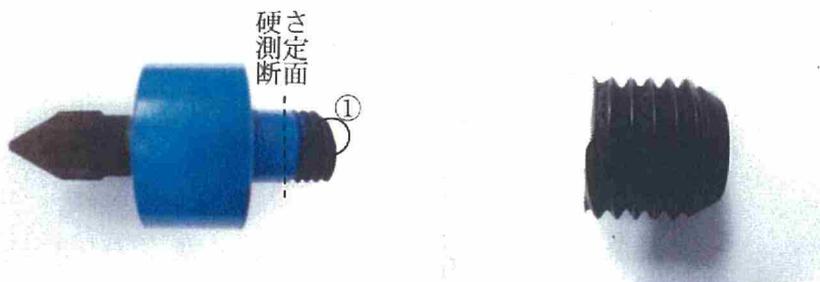
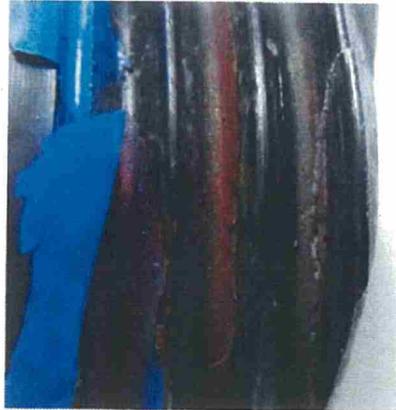
写真2 ①部拡大

破断は、ねじ部先端から約 17mm の位置で発生しています。  
破断部から 1 山フランジ側に亀裂が認められます。(写真 2)  
塗装部以外には錆が発生しています。

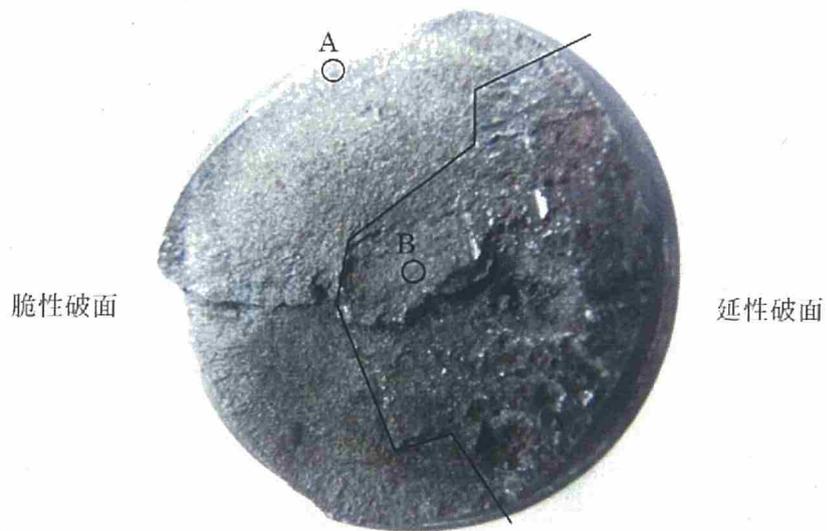
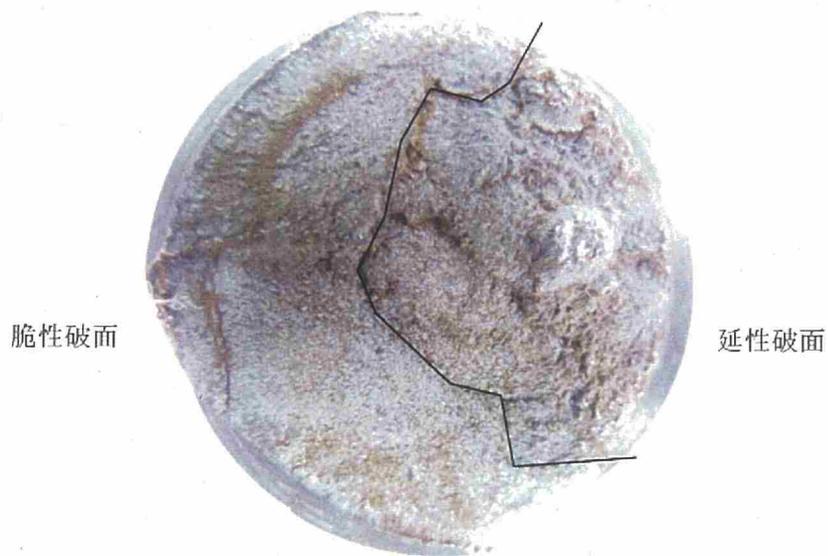
写真3及び写真4において、黒線より左側が脆性破面、右側が延性破面となっています。

詳細な御使用状況 (使用環境 (雰囲気)、締結力等) 不明ですが、ボルトの強度や破面の状況から遅れ破壊により亀裂が進展し、断面積減少によって写真 3、4 の延性破面部で最終破断に至ったものと推測されます。

- ① ボルト強度が高い方が遅れ破壊に対する感受性が高いため、ボルトの強度を 12.9 から 8.8 に下げてください方がリスクを低減できると考えます。(強度設計上の問題があるかもしれません)
- ② 施工状態の再確認 (均等に締まっているか、緩み・締め過ぎが無い)
- ③ 腐食環境にある場合、腐食を抑制する。

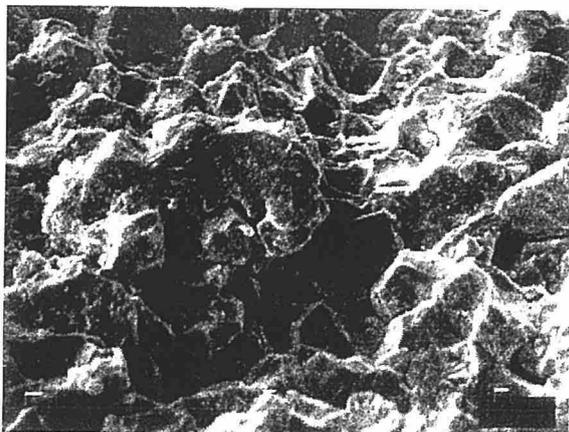
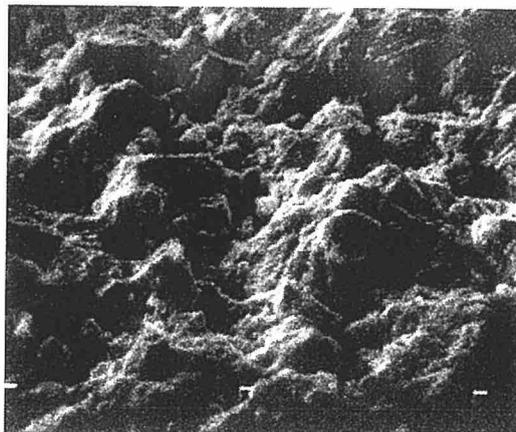
A 部では粒界破壊がみられます。

B 部 (中央付近) では延性破面となっています。
