平成 27 年 8 月 19 日

原燃輸送株式会社

報告書「低レベル放射性廃棄物輸送容器蓋固定用ボルト折損事象の  
原因究明および再発防止対策について」の国土交通省への提出について

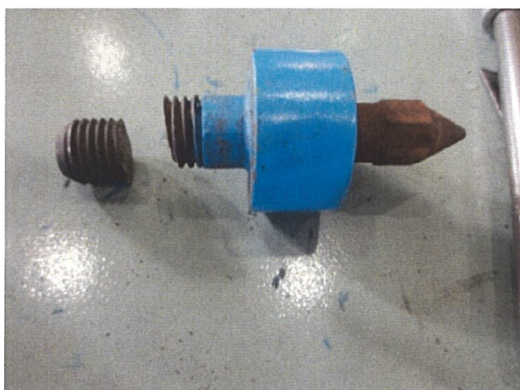
○折損した蓋固定用ボルトの写真

原因究明の結果、蓋ボルト折損の原因は、ボルトが腐食する際に発生した水素によって、とりわけ強度区分の高い鋼材に生じやすい「遅れ破壊」によるものと特定いたしました。

要因分析、破断面観察および文献調査の結果、鋼材が腐食の際に発生する水素に起因する脆化により、静的荷重下で突然脆性的に破壊する「遅れ破壊」により蓋ボルトが折損したものと特定した。

5本中4本については、「遅れ破壊」の特徴である「粒界割れ」が見られた。

「遅れ破壊」は材料強度、使用環境、応力状態の三つの要素が複合して生じるので、最も有効な対策である材料強度の見直し（強度区分 12.9 の蓋ボルトを 9.8 に取り替える）を実施し、併せて蓋ボルト点検において十分な確

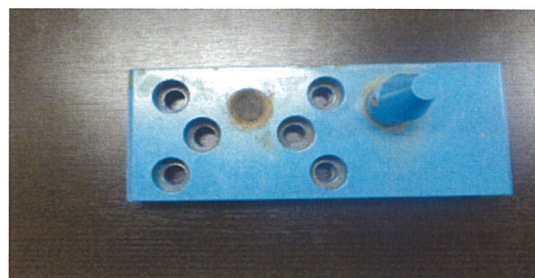
○フィッティングプレートの写真

LLW 輸送容器には、蓋ボルトと同じ強度区分の高い鋼材をフィッティングプレート取付ボルトに使用している。これまで、同ボルトに全く折損は確認されていないが、全数を強度区分 9.8 のものに取り替える。
