低レベル放射性廃棄物輸送容器蓋固定用ボルト折損事象の  
原因究明および再発防止対策について

平成 27 年 8 月 19 日

原燃輸送株式会社

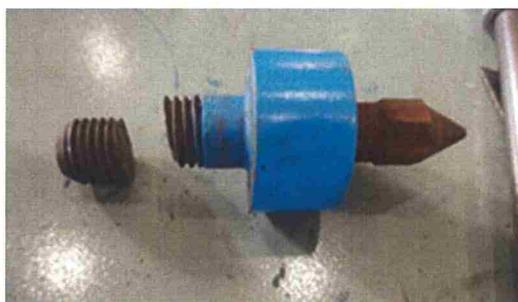
写真 2.1 折損した蓋ボルト (No. 21892)

平成27年2月16日、原燃輸送(株)LLW輸送容器管理センター（以下「管理センター」という。）にて空輸送容器の点検・保守時に1本の蓋固定用ボルト（以下「蓋ボルト」という。）<sup>※3</sup>が折損していることを確認した。その後、平成27年6月25日までに管理センターおよび発電所にて計5本の蓋ボルトが折損していることを確認した。

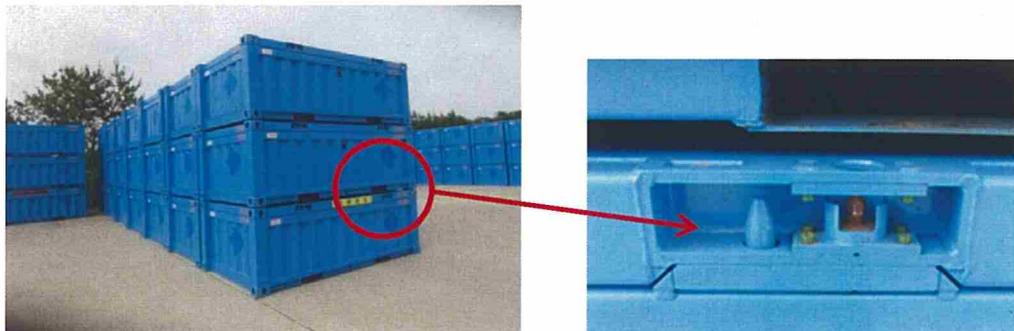
写真 3.1 管理センターにおける空輸送容器屋外保管状況

屋外保管の場合、写真 3.1 に示すように蓋ボルトは、直接風雨を受ける環境下に置かれた状態になる。
